VAGNHALLARNA MAJORNA

FAKTA » VAGNHALLARNA I MAJORNA, GÖTEBORG

ELUS UPPDRAG:
PROJEKTERING AV
BYGGHANDLINGAR

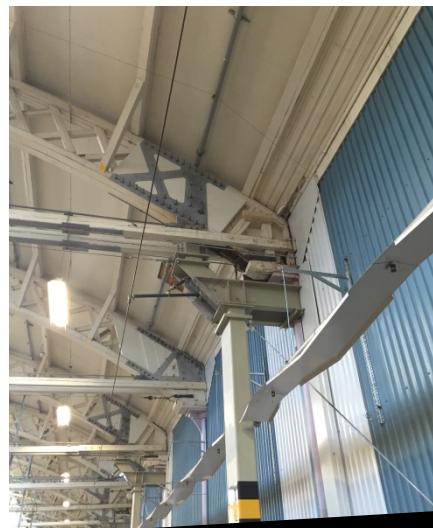
PROJEKT. Skadorna hade orsakats av läckande takavvattning, och på grund av att delarna varit inklädda med gips så hade de inte bara undvikits tidigare upptäckt, utan dessutom förvärrats skadorna eftersom de inte tillåtit torka ut.

Samtliga av fackverkstakstolarnas upplag förstärktes med nytt virke och utanpåliggande stålplåtar i vilka nya dragband i stål förankrades.

Nya stöpelare sattes in för att avlasta de skadade upplagen. Dessa pelare anslöts till de nya förstärkningarna var efter ett lyft vid respektive skadat upplag

genomfördes för att säkerställa en korrekt lastnedföring.
